**“INFORME DE ASISTENCIA TÉCNICA  
HIDROGEOLÓGICA”**

RECEPTOR: MUNICIPALIDAD DE SAN MARCOS  
SIERRAS

AUTOR: GEÓL. MURPHY KEVIN

MARZO 2025

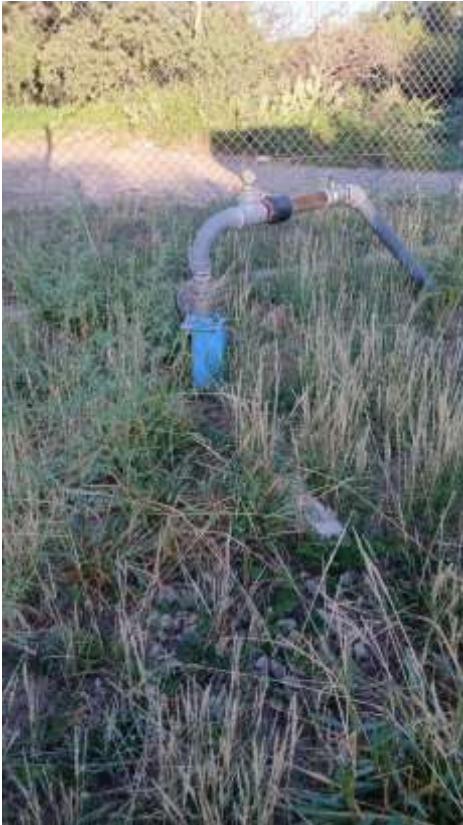
**V\_2 PERFORACIÓN\_#2\_(30°46'50.41"S/64°38'12.73"O)**

Es la segunda obra en realizarse, tiene más de 20 años, y se realizó debido a la demanda hídrica del pueblo en crecimiento. Se realizó distante 84mts en dirección al noreste de la perforación #1, en la margen opuesta del Río San marcos. Se observa una cañería de acero de 160mm. La profundidad alcanzada fue de 57mbbp, y los filtros se colocaron entre 15 y 18 mbbp. El caudal al momento de aforo fue de 13.000l/h. La bomba colocada es la original, marca Grundfos, de 10HP. Se desconoce la profundidad en la que se ubica dentro de la obra. No se pudo medir niveles de napa, debido a que no existe una apertura por donde introducir la sonda. No se observa medidor de caudal instalado. Se realizó medición de calidad de agua en el tramo final de la cañería que descarga en la cisterna bajo el tanque (junto a la boca de salida de la perforación

#1). La conductividad medida fue de 641 $\mu$ s/cm. Caudal aproximado de 9m<sup>3</sup>/h.

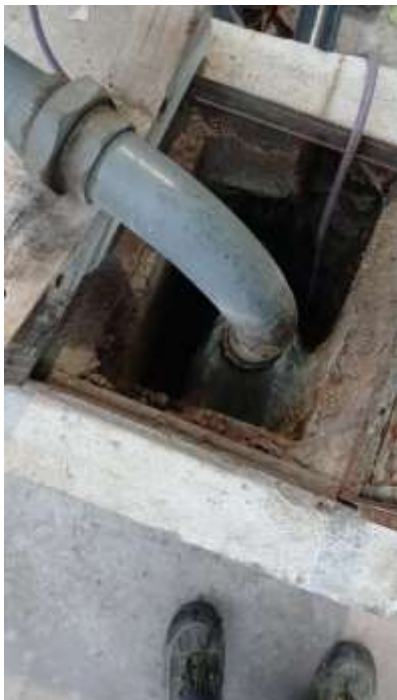
### V\_3 PERFORACIÓN\_#3\_(30°46'51.15"S/64°38'11.89"O)

Esta perforación fue realizada en el año 2018 y alcanzó 73m.b.b.p. Se registró un relleno sedimentario de 23mts, y por debajo el basamento cristalino sin aporte de caudal. Es la obra de mayor caudal de extracción en esta área (valle del Río San Marcos), 12m<sup>3</sup>/h. Se realizó 30mts aguas arriba, al sureste, de la #2, sobre la misma margen del río. Se comenta que cuando esta obra se realizó, el caudal de la obra #2 disminuyó de 13m<sup>3</sup>/h a lo que hoy extrae (ver párrafo anterior). Se observa una cañería de acero de 160mm. La bomba colocada es marca Grundfos, 10 HP. Se desconoce la profundidad donde se ubica la bomba. No se pudo medir niveles de napas, debido a que no existe una apertura por donde introducir la sonda. No se observa medidor de caudal instalado. Se realizó medición de calidad de agua en el tramo final de la

cañería que descarga en la cisterna bajo el tanque (imagen a la izquierda). La conductividad medida fue de 643 $\mu$ s/cm. Caudal aproximado de 12m<sup>3</sup>/h.

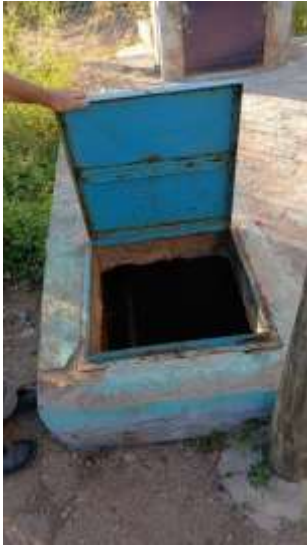
### **V\_5 PLANTA\_DE\_RE\_BOMBEO(30°48'9.52"S/64°38'32.62"O)**

Existe esta obra para acompañar el bombeo de 4km que debe hacerse desde la perforación hasta la cisterna Quilpo, esta última ubicada en el barrio de altura topográfica conocido como La Loma. Desde aquí, el agua acopiada recarga por gravedad el tanque de distribución de agua de red, dado que este último se encuentra en una cota inferior.

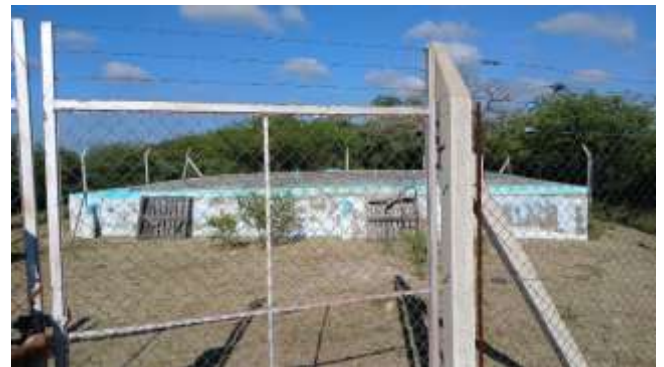
### **V\_6 CISTERNA\_LA\_LOMA**

Este sitio de acopio tiene dos compartimientos de 100m<sup>3</sup> cada uno, que alimentan el tanque ubicado en el sector urbano, y desde este a la red de distribución de agua. Fue realizado, junto a la cámara de re-bombeo, en el 2018 junto a una toma de agua superficial en el camping Quilpo, que sería reemplazada posteriormente por el suministro de agua de la perforación #4.

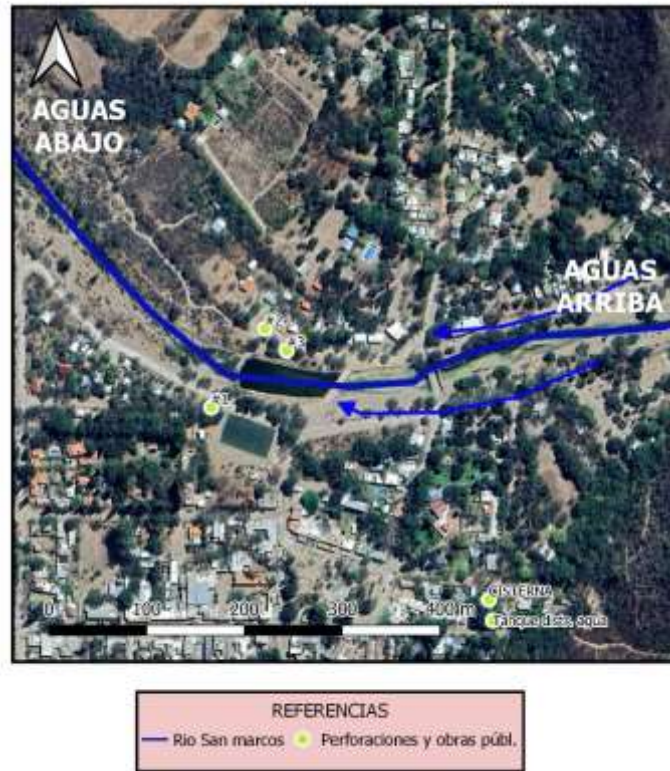
80mts de las anteriores, posiblemente se vea afectada también por este cono de depresión y/o contribuya al mismo. Es posible que este fenómeno hidrodinámico genere una inversión del flujo subterráneo.

Imagen 18. Interferencia de perforaciones #2 y #3, y posiblemente # 1 por la cercanía de las mismas. Las Flechas azules indican la posible dirección de avance de los flujos subterráneos de agua. La perforación #3 podría estar recibiendo antes que la #2 el flujo subterráneo, disminuyendo el rendimiento de esta última.

Se sugiere realizar filmaciones que permitan conocer los diseños de las obras #1, #2 y #3 y generar un registro gráfico integral con: profundidad final, cantidad de metros de cañería acero / PVC; y tipo, profundidad y estado de los filtros. Corroborar la factibilidad de aumentar el caudal reubicando la profundidad de las bombas en las tres obras. Tanto en la perforación #1 como en la #2, se escucha que la cañería porta-bomba trabaja con algo de aire (como si cortara y arrancara varias veces). Esto podría ser, incorrecta ubicación de la bomba, sobre dimensión de la potencia de la bomba, o posibles bajas de nivel dinámico producto del cono de depresión.
