**“INFORME DE ASISTENCIA TÉCNICA  
HIDROGEOLÓGICA”**

RECEPTOR: MUNICIPALIDAD DE SAN MARCOS  
SIERRAS

AUTOR: GEÓL. MURPHY KEVIN

MARZO 2025

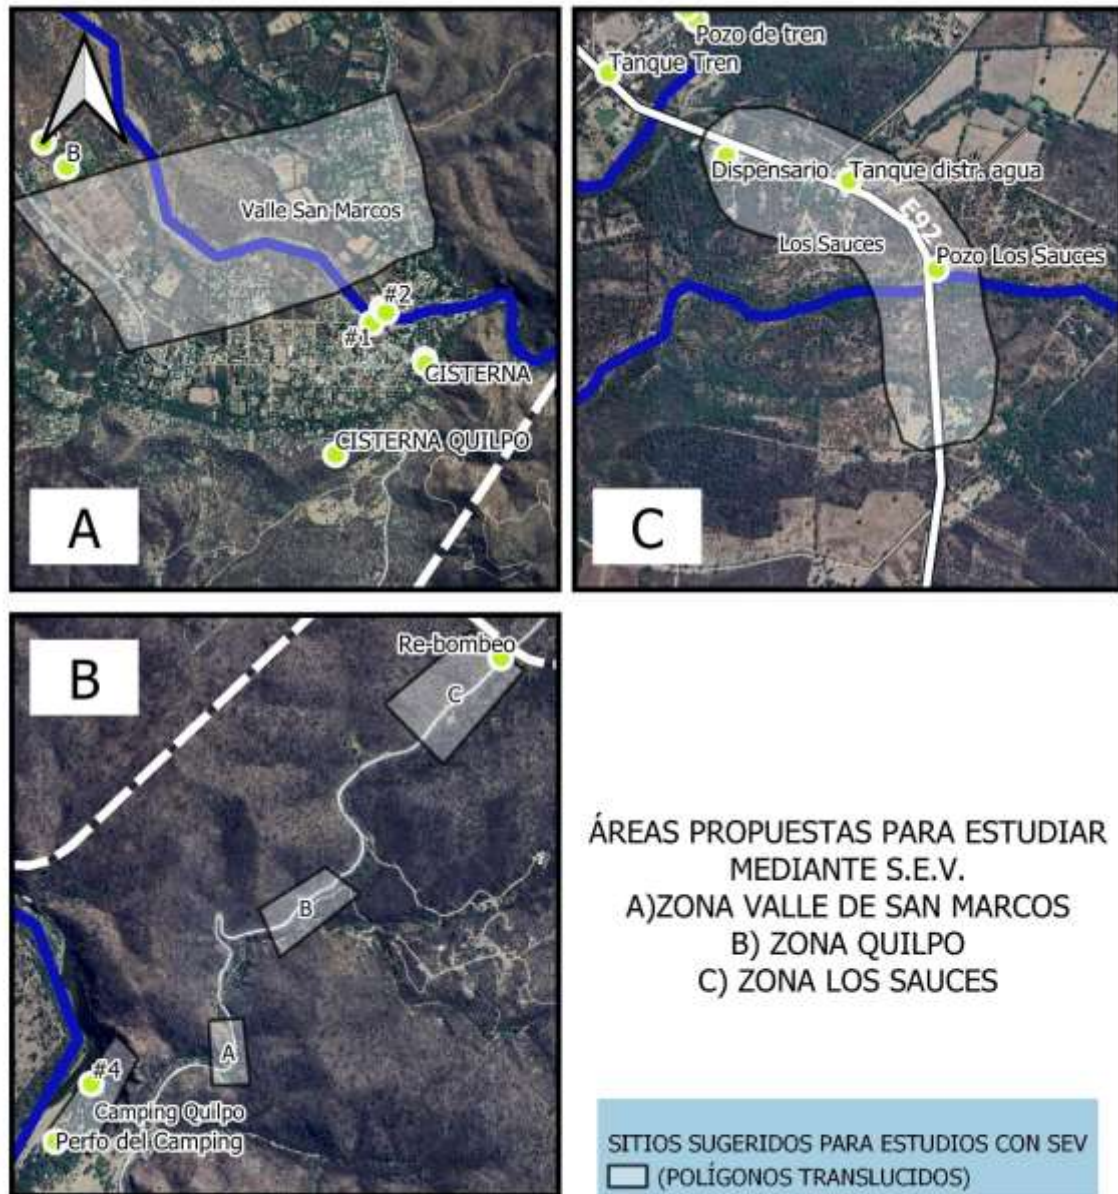
Imagen 19. Sitios sugeridos para realizar SEV en busca de la factibilidad de agua subterránea. Los sitios Quilpo, Valle de San Marcos y Los sauces fueron pre-seleccionados por el municipio en función de factibilidad de agua, cercanía a la red y dominio de propiedad. Los sitios A, B y C son nuevos sugeridos a partir de la información recopilada en esta asistencia.

En la imagen 19 pueden verse los sitios sugeridos para realizar sondeo eléctrico vertical (S.E.V). Los sitios A, B y C surgen de la información recopilada en este informe, mientras que los sitios Valle de San Marcos, Quilpo y Los Sauces fueron pre-seleccionados por la municipalidad en función de prioridades mencionadas.

Acorde a las prioridades de la ubicación de una nueva perforación, se proponen tres nuevos sitios para estudiar con SEV en un área cercana al camping (ver imagen 19 sitios A, B y C).
